KONTROLLBERICHT

Spielplatzprüfung

Jährliche Hauptprüfung gemäß DIN EN 1176 / DIN EN 1177

SPIELPLATZ	Spielplatz Am Lindenpark	KATEGORIE	Öffentlich
ADRESSE	Lindenweg 14, 01069 Dresden	STATUS	Aktiv
GEPRÜFTE OBJEKTE	5 von 5	OFFENE MÄNGEL	7

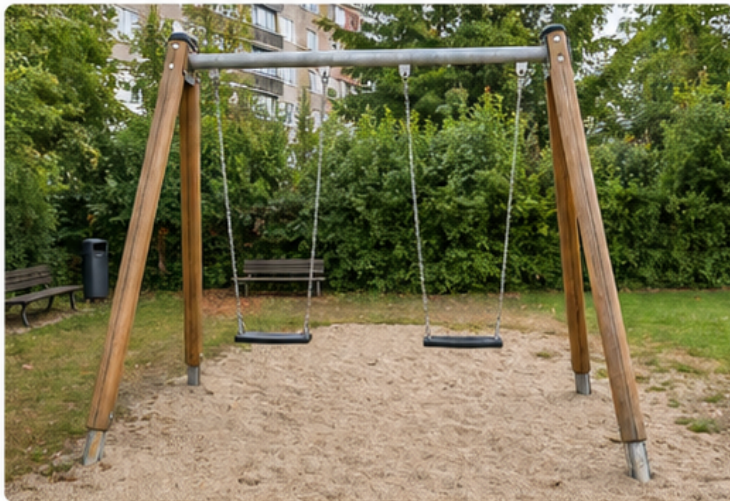
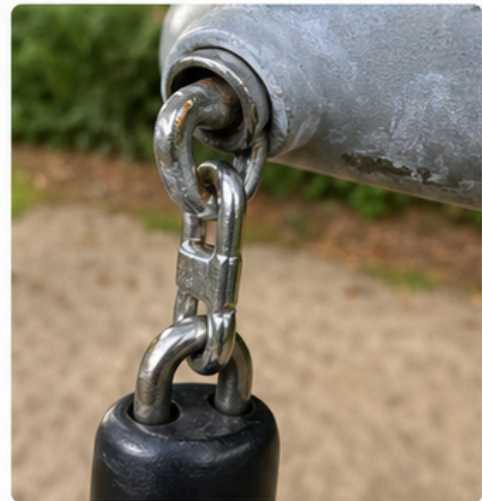
6 GERÄTEDETAIL – 1 DOPPELSCHAUKEL

1 KURZTEXT
Kettenglied verschlissen

BESCHREIBUNG
An der linken Aufhängung ist ein Kettenglied deutlich verschlissen. Bei weiterer Nutzung besteht erhöhte Bruchgefahr unter Belastung.

2 KURZTEXT
Sitzverschraubung locker

BESCHREIBUNG
An der rechten Sitzaufnahme ist die Schraubverbindung leicht gelockert. Der Sitz weist minimales Spiel auf.

- Schaukel links vorläufig gesperrt
- Sitzaufnahme markiert und zur Instandsetzung gemeldet

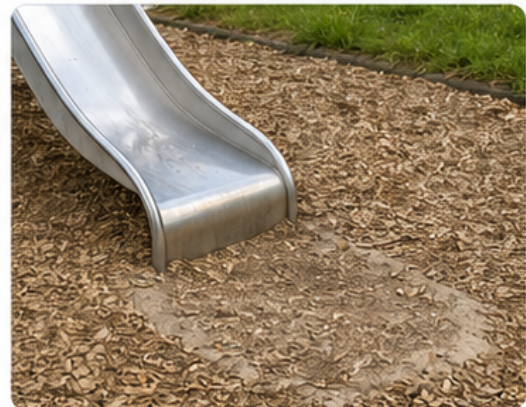
Detail: Rutschauslauf / Fallschutzbereich

NR.	KURZTEXT	SCHWEREGRAD	KATEGORIE
1	<p>Fallschutzschicht zu gering</p> <p>BESCHREIBUNG Im Auslaufbereich der Rutsche ist die stoßdämpfende Fallschutzschicht sichtbar reduziert. Die erforderliche Schichtstärke wird lokal unterschritten.</p> <p>KI-VORSCHLAG Hoch – Eine unzureichende Fallschutzschicht erhöht das Verletzungsrisiko bei Stürzen im Auslaufbereich erheblich.</p>	Hoch	Fallschutz
2	<p>Lack abgeblättert</p> <p>BESCHREIBUNG An einem Geländerpfosten ist die Schutzbeschichtung abgeblättert. Die Oberfläche wirkt leicht rau und sollte nachbehandelt werden.</p> <p>KI-VORSCHLAG Hinweis – Oberfläche instand setzen, um Folgeschäden und weitere Materialbeanspruchung zu vermeiden.</p>	Hinweis	Oberflächenschaden

- Auslaufbereich markiert
- Nachfüllung Fallschutzmaterial empfohlen

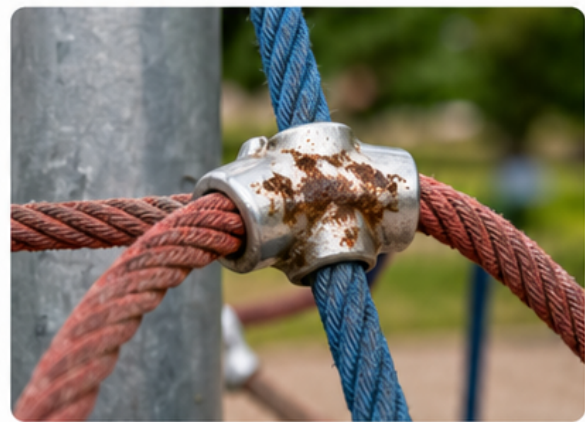
DETAIL – VERBINDUNGSKLEMME

Kurztext: **Korrosion an Verbindung**

Beschreibung: An einer metallischen Verbindungsklemme im oberen Bereich ist beginnende Korrosion erkennbar. Die Stabilität ist aktuell nicht akut gefährdet, eine zeitnahe Instandsetzung wird empfohlen.

KI-Vorschlag: **Mittel** – Korrodierte Verbindungselemente sollten kontrolliert und bei fortschreitendem Materialabtrag ersetzt werden.

Wartung / Austausch in Maßnahmenliste aufgenommen

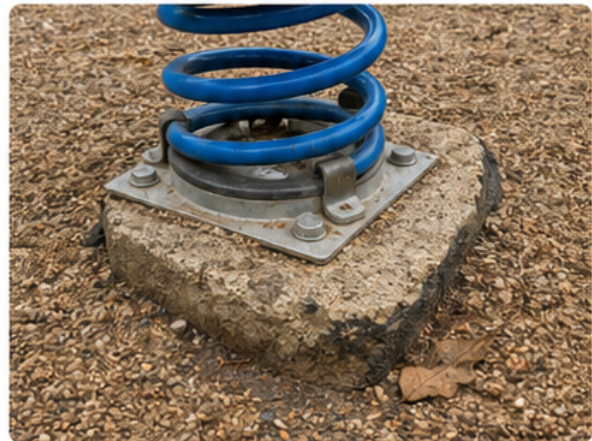
DETAIL – FUNDAMENTBEREICH

Fundament teilweise freigelegt

Im Bereich des Gerätefußes ist das Fundament teilweise freigelegt. Es besteht eine lokale Stolperkante im Übergang zur Fallschutzfläche.

Mittel – Fundamentbereich wieder fachgerecht abdecken und Übergang zur Fallschutzfläche angleichen.

- Gefahrenstelle markiert
- Nachbesserung des Fallschutzbereichs empfohlen

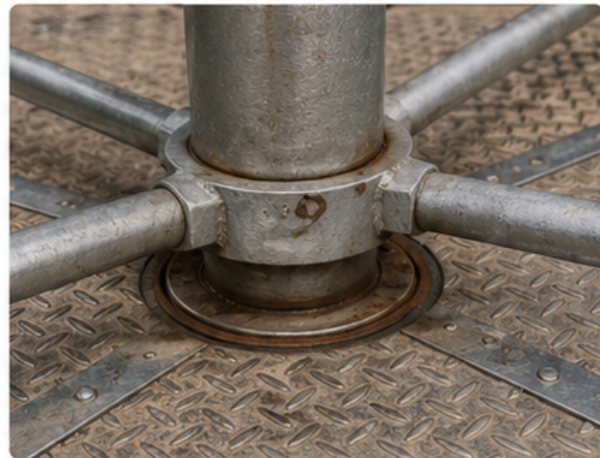
Detail Drehkranz / Lagerbereich

Kurztext	Schweregrad	Kategorie
	Drehkranz wartungsbedürftig	Hinweis	Wartung
	Beschreibung Das Karussell läuft schwergängig und zeigt einen erhöhten Reibungswiderstand beim Drehen. Ein akuter Sicherheitsmangel ist derzeit nicht erkennbar, Wartung wird empfohlen.		
	KI-Vorschlag Hinweis – Lager und Drehkranz reinigen, schmieren und auf Verschleiß prüfen.

Wartungsempfehlung dokumentiert
-
