KONTROLLBERICHT

Spielplatzprüfung

Jährliche Hauptprüfung gemäß DIN EN 1176 / DIN EN 1177

SPIELPLATZ	Spielplatz Am Lindenpark	KATEGORIE	Öffentlich
ADRESSE	Lindenweg 14, 01069 Dresden	STATUS	Aktiv
GEPRÜFTE OBJEKTE	5 von 5	OFFENE MÄNGEL	7

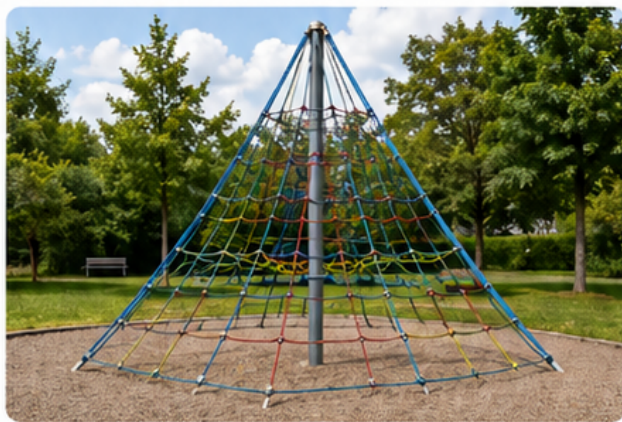
ÜBERSICHT

Kurztext: **Korrosion an Verbindung**

Schweregrad: **Mittel**

Kategorie: **Korrosion**

Beschreibung: An einer metallischen Verbindungsklemme im oberen Bereich ist beginnende Korrosion erkennbar. Die Stabilität ist aktuell nicht akut gefährdet, eine zeitnahe Instandsetzung wird empfohlen.

KI-Vorschlag: **Mittel** – Korrodierte Verbindungselemente sollten kontrolliert und bei fortschreitendem Materialabtrag ersetzt werden.

Weitere Seilverbindungen derzeit unauffällig. Wiedervorlage bei nächster Inspektion empfohlen.

Korrodierte Stelle fotografisch dokumentiert

Wartung / Austausch in Maßnahmenliste aufgenommen

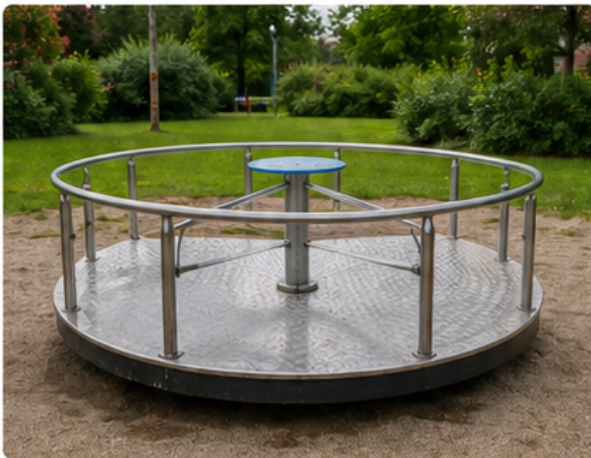
Übersicht Karussell

Kurztext	Schweregrad	Kategorie
	Drehkranz wartungsbedürftig	Hinweis	Wartung
	Beschreibung Das Karussell läuft schwergängig und zeigt einen erhöhten Reibungswiderstand beim Drehen. Ein akuter Sicherheitsmangel ist derzeit nicht erkennbar, Wartung wird empfohlen.		
	KI-Vorschlag Hinweis – Lager und Drehkranz reinigen, schmieren und auf Verschleiß prüfen.
